STUDI AKSESIBILITAS FASILITAS PUBLIK HALTE TRANS SARBAGITA TERHADAP PENYANDANG DISABILITAS

Toddy Hendrawan Yupardhi, I Made Jayadi Waisnawa
Program Studi Desain Interior, Fakultas Seni Rupa dan Desain
Institut Seni Indonesia Denpasar
toddydesign@yahoo.com

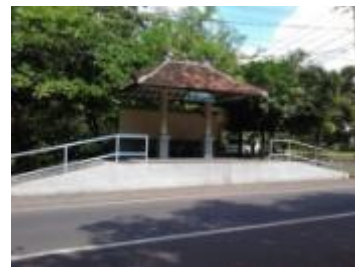
Secara garis besar halte Trans Sarbagita dibagi menjadi 2 jenis, yakni halte permanen dan halte non-permanen (sementara). Perbedaan mendasar dari kedua jenis halte ini adalah secara bentuk, struktur, konstruksi, serta materialnya. Halte jenis permanen dibangun menggunakan material

bangunan yang solid, dengan struktur yang terikat menetap pada pondasi. Halte jenis ini memiliki lantai beton dengan finishing paving blok atau kombinasi pasangan batu sikat dengan ubin, dinding beton dengan atau tanpa keramik pada sisi belakang sepanjang lantai halte, dua kolom penyangga atap yang terletak 73 cm -100 cm di depan dinding belakang, serta atap kayu ekspose ataupun gypsum datar berpenutup genteng. Bangku atau dudukan bisa ditemukan terbuat dari material besi sebagai kaki dan kayu sebagai alasnya, atau dapat juga berupa beton cor yang dibuat seperti balok mendarat kemudian difinishing dengan pasangan keramik.

Gambar 3. Jenis Halte Permanen Trans Sarbagita
Sumber: Dokumentasi Peneliti (2015)

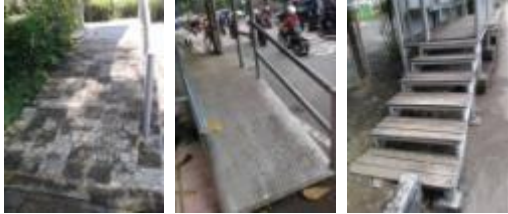
Tidak ada satupun *ramp* yang menerapkan *guiding block* sebagai jalur pemandu untuk para tuna netra. Penambahan pola-pola pengarah pada *guiding block* tentu akan sangat membantu difabel tunanetra untuk mengetahui kondisi sekitarnya, arah yang mana harus diikuti dan jarak halte yang akan

Gambar 10. *Ramp* tanpa *guiding block*
Sumber: Dokumentasi Penulis (2015)

mereka tuju. *Guiding block* dapat dipasang pada bagian awal *ramp*, bagian tengah sepanjang *ramp*, dan bagian akhir *ramp*, sehingga difabel tuna netra dapat mengetahui bahwa jalur yang mereka lalui sudah tepat.

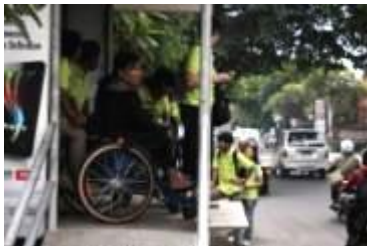
Pada beberapa halte terutama yang berjenis non-permanen, lebar ruang sisa yang tersedia hanya 80 cm. Ini akan menyebabkan kesulitan ruang gerak bagi pengguna kursi roda, terlebih jika ada calon penumpang lain yang juga berada dalam halte tersebut. Untuk memutar arah kursi roda 90° setelah naik melalui *ramp* untuk mengarah pada bukaan menuju bus, akan menemui kesulitan karena terbatasnya haluan yang ada didalam ruang halte. Pelebaran ukuran halte akan lebih memberikan kenyamanan bagi pengguna kursi roda maupun pengguna halte lainnya

Gambar 11. Ruang gerak yang sempit bagi pengguna kursi roda Sumber: Dokumentasi Puspadi (2014)

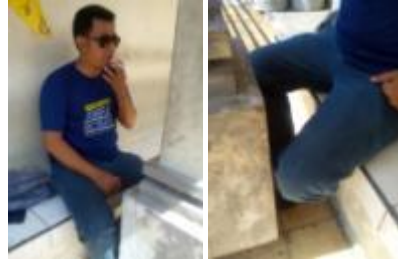
Pada beberapa halte berjenis permanen, jarak antara kolom dengan kursi sangat berdekatan, sehingga calon penumpang normal kesulitan dalam mengakses bangku yang ada dibelakang kolom. Peletakan kolom juga mempersempit ruang gerak yang dimiliki pengguna kursi roda karena bentuknya yang besar dengan ukuran 40x40 cm. Perubahan

Gambar 11. Kolom bangunan menghalangi ruang gerak. Sumber: Dokumentasi Penulis (2015)

konstruksi bangunan dengan memindahkan rancangan kolom lebih ke depan mendekati bagian depan halte akan memberikan keluasaan dan keleluasaan dalam ruang halte.

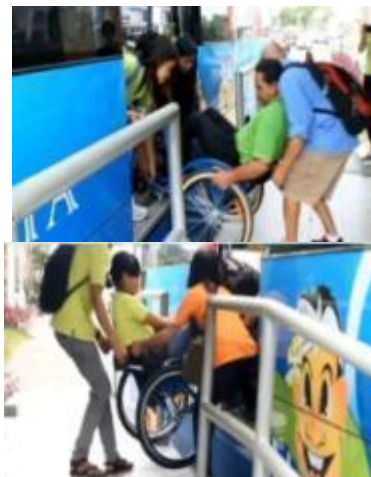
Bus yang melalui koridor I dan Koridor II memiliki perbedaan pada ukuran bus. Bus yang melayani koridor I ukurannya lebih kecil daripada bus yang melayani koridor II. Untuk tinggi pintu bus dari permukaan tanah juga berbeda. Jika pada bus yang melayani koridor I tinggi pintu dari permukaan tanah adalah 80 cm, maka pada bus yang melayani koridor II tinggi pintu dari permukaan tanah adalah 110 cm. Namun pada kenyataannya di lapangan, masih banyak ditemukan halte dengan lantai yang jauh berbeda ketinggiannya dengan lantai bus. Ini menyulitkan bagi pengguna kursi roda untuk mengakses masuk maupun keluar dari bus. Jarak saat bus berhenti dengan tepian halte juga menjadi masalah saat terjadi celah renggang yang cukup lebar. Ini menyebabkan kursi roda bisa terperosok ke dalam celah tersebut karena kursi roda memiliki roda depan yang lebih kecil. Poin keamanan dan kemandirian tidak berfungsi maksimal dalam kondisi tersebut.

Gambar 12. Perbedaan ketinggian lantai halte dengan lantai bus. Sumber: Dokumentasi Puspadi (2014)
